MODOS DE FALLA DEL PCP

OBSERVACIONES, CAUSAS Y SOLUCIONES

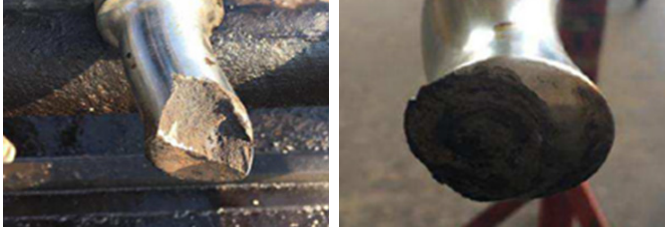
】 ROTOR ROTO: TORSIÓN

- Superficie irregular y rugosa en la mayoría de la sección transversal del rotor.
- No hay un patrón visible.
- Generalmente se rompe en los primeros 2 pies debajo de la cabeza del rotor o justo debajo de la cabeza del rotor.

- Altas cantidades de estrés por torsión / flexión aplicadas al rotor (efecto de adherencia y deslizamiento a baja velocidad, alta desviación, alta presión diferencial)
- Sólidos que ingresan a la bomba y quedan bloqueados entre el rotor y el estator.
- Espaciamiento demasiado bajo: el extremo del rotor toca la barra de apoyo y aumenta el par torsional, hasta la falla del rotor justo debajo de la cabeza.
- Expansión excesiva del elastómero del estator.

- Si se produce un efecto de adherencia y deslizamiento: aumente la velocidad (reduciendo el tamaño de la bomba) o aumente la rigidez torsional (aumento del tamaño de la varilla)
- Optimice la profundidad de instalación de la bomba apoyándola sobre el DLS recomendado
- Si la presión diferencial es alta: revisar el diseño de PCM para cuestionar la selección del modelo de PCP
- Si existe acumulación de sólidos: limite la cantidad de arranque y paro, lave la bomba regularmente y sistemáticamente después de un paro y antes de reiniciar, optimice la profundidad de instalación de la bomba, ya que la relación de sólidos en la entrada de la bomba está directamente relacionada con la posición de la bomba vs. la perforación
- Si el espaciamiento es bajo: revisar cálculo de espaciamiento y la realización adecuada en el sitio

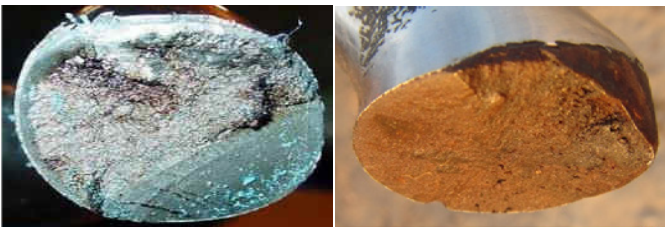
】 ROTOR ROTO: FATIGA

- Caracterizada por una superficie plana y lisa a través de la mayoría del área de la sección transversal del rotor.
- Una pequeña sección puede ser rugosa y dentada. Habrá líneas de playa

Ciclo de estrés importante y/o duradero (rotación y / o flexión) en el rotor posiblemente debido a:

- rotor operando muy por encima del estator (espaciamiento demasiado alto que aumenta la flexión)
- larga vida útil a altas velocidades.
- apoyar la bomba en una sección muy desviada del pozo.
- un par torsional continuo y liberación de la bomba (efecto antideslizante)

- Si el espaciamiento es alto: revisar cálculo de espaciamiento y la realización adecuada en el sitio
- Reducir velocidad de PCP (aumentar tamaño de la bomba)
- Optimizar la profundidad de instalación de la bomba apoyándola sobre el DLS recomendado
- De producirse un efecto de adherencia y deslizamiento: aumentar la velocidad (reduciendo el tamaño de la bomba) o aumentar la rigidez torsional (aumento del tamaño de la varilla)

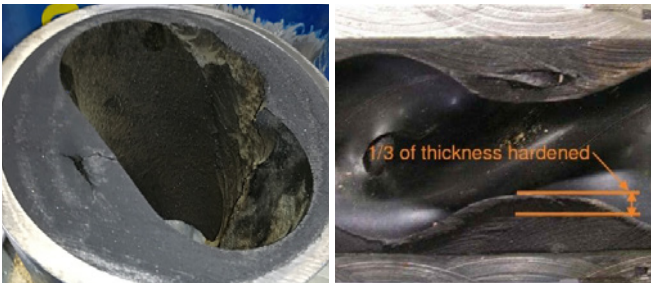
HISTÉRESIS

- El elastómero es quebradizo y endurecido. (Al realizar un corte transversal, se observa un endurecimiento del elastómero, generalmente a 1/3 de los dientes).
- Fisuras en diámetro menor (espesor máximo de elastómero)
- Se puede observar que está desprendido.

La histéresis es el resultado de la acumulación de energía debido a una disipación insuficiente de calor. La acumulación de calor conduce a una vulcanización excesiva que transforma el elastómero de nitrilo en ebonita.

Esto es generalmente el resultado de un estrés excesivo debido a uno o varios parámetros:

- Presión excesiva v. carga de columna de la bomba o por huecos (distribución inadecuada de presión interna)
- Expansión excesiva
- Alta temperatura
- Dimensionamiento incorrecto del rotor
- Exceso de velocidad

- Si la presión diferencial es alta: revisar el diseño de PCM para cuestionar la selección del modelo de PCP
- Si la expansión es excesiva: realizar una prueba de expansión y ajustar la selección de elastómero y el tamaño del rotor si es necesario
- Si la temperatura es alta: asegúrese de que el elastómero sea compatible con la temperatura del fondo del pozo y ajuste el tamaño del rotor
- Si la velocidad es excesiva: cambie el modelo de la bomba

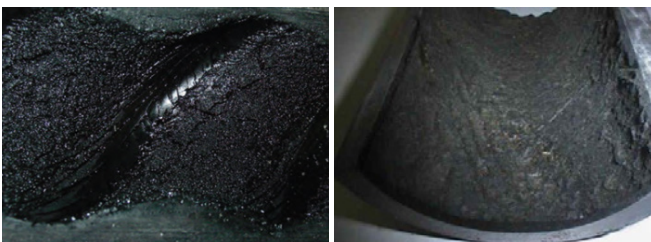
FUNCIONAMIENTO SECO

- El elastómero es rugoso y endurecido en la superficie de contacto (cáscara de naranja).

- No hay suficiente líquido para disipar el calor de fricción debido a la condición de bombeo o a las descargas prolongadas de gas o problema de llenado (petróleo viscoso en el tubo de cola de ID pequeño) o admisión obstruida por sólidos

- Operar la bomba a una velocidad que garantice un mínimo de fluido en la entrada (monitoreo regular del nivel de fluido)
- Asegurar el llenado de la cavidad limitando las restricciones de flujo en la entrada (aumente el ID del tubo de cola, instalar buje superior)
- Instalar la bomba más profunda

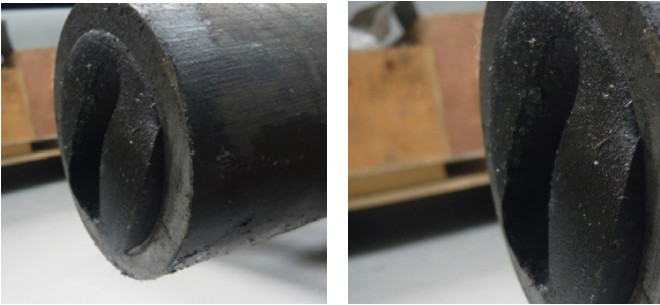
EXPANSIÓN

- Un ID más pequeño o deformado del elastómero.
- Dificultad al insertar el rotor en el estator (después de enjuagar o para una prueba de bomba).
- Alto par torsional y alta eficiencia registrada vs. operación estándar.
- El ablandamiento de los elastómeros puede estar asociado a la expansión.

- Dependiendo del elastómero, los aromáticos como el benceno, el tolueno etilbenceno y el xileno pueden ser la causa principal de la expansión.
- El uso de productos químicos para diversos tratamientos de pozos (trabajos con ácidos, inhibidor de parafina, inyección de petróleo ligero, ...) también puede causar expansión del elastómero.

- Realizar una prueba de compatibilidad para seleccionar el mejor elastómero
- Si la expansión está dentro del rango aceptable, ajustar el tamaño del rotor (más pequeño)
- Si se necesita tratamiento químico, verificar la compatibilidad con elastómero

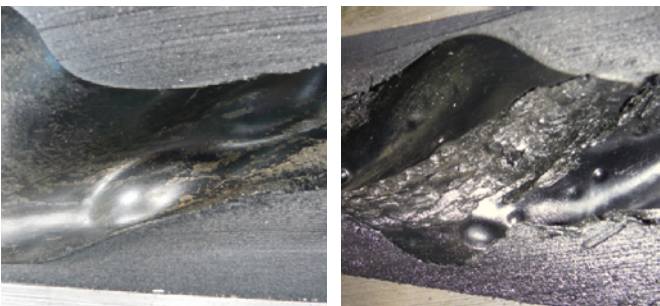
AMPOLLAS

- Ampollas (bolsas de gas) o ampollas reventadas en elastómero
- Denominada como "descompresión explosiva" o "descompresión rápida de gas".

- Las ampollas aparecen cuando un fluido ya sea líquido, o gas, dependiendo de las condiciones de presión y temperatura.
- El fluido ingresa al elastómero en fase líquida. Cuando la presión cae (la bomba se detiene o se saca), el líquido se convierte en gas y no puede escapar lo suficientemente rápido del elastómero. Esta da lugar a la ampolla.
- En general, son fenómenos rápidos tan pronto como la presión cae, pero a veces pueden aparecer semanas después de la extracción de la bomba.

- Antes de parar, disminuya progresivamente la presión de descarga de la bomba
- Seleccionar un elastómero adaptado

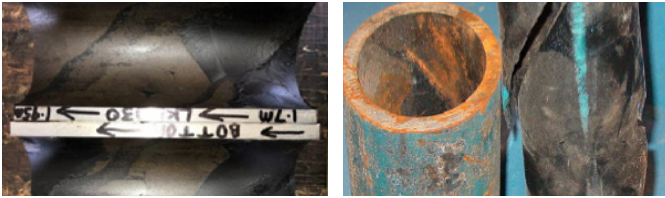
ELASTÓMERO DESPRENDIDO

- Elastómero rasgado en piezas intactas largas
- La pared interna de acero está limpia de cualquier elastómero (falla de unión entre la carcasa del estator y el adhesivo)
- La pared interna de acero está cubierta por una delgada capa negra de elastómero (falla de unión entre el adhesivo y el elastómero)
- La pared interna de acero está cubierta por una capa negra de elastómero (falla del elastómero, dicho modo de falla no debe considerarse como desprendimiento)
- Usualmente asociado con una vida en operación corta

- Calor extremo en la bomba.
- Ataque químico
- Defecto de fabricación (rugosidad incorrecta de la carcasa metálica, limpieza deficiente de la superficie antes de la aplicación del pegamento, uniformidad y grosor incorrectos de la capa de adhesivo)

- Adaptar la selección de elastómero y pegamento a la temperatura del fondo del pozo
- Verificar la compatibilidad de los productos químicos con elastómero y adhesivo

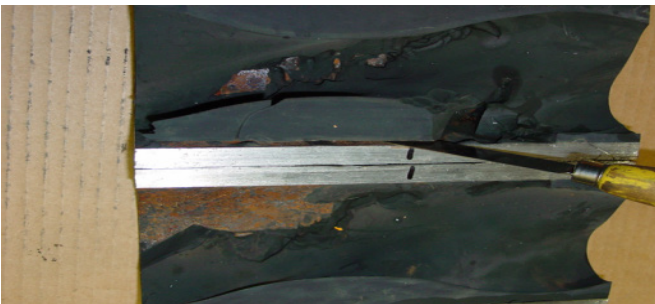
ELASTÓMERO FALTANTE (DESGARRADO)

- Faltan grandes piezas de elastómero del estator.
- En ocasiones, las marcas de "chorro de alta presión" están asociadas

- Tensión excesiva del elastómero debido a:
 - Rebase de la presión nominal de la bomba (principalmente en la descarga)
 - Sólidos que viajan a través de la bomba (parte inferior del estator)
 - Bomba apagada (+ elastómero duro)
- Defecto de manufactura (problema de sincronización de elementos del estator o proceso de inyección de elastómero).process).

- Si la presión diferencial es alta: revisar el diseño de PCM para cuestionar la selección del modelo de PCP
- Si son sólidos: instalar una unión de extremo perforada en la entrada
- Si es un problema con la bomba apagada:
 - Operar la bomba a una velocidad que garantice un mínimo de fluido en la entrada (monitoreo regular del nivel de fluido)
 - Asegurar el llenado de la cavidad limitando las restricciones de flujo en la entrada (aumente el ID del tubo de cola, instalar buje superior)
 - Instalar la bomba más profunda

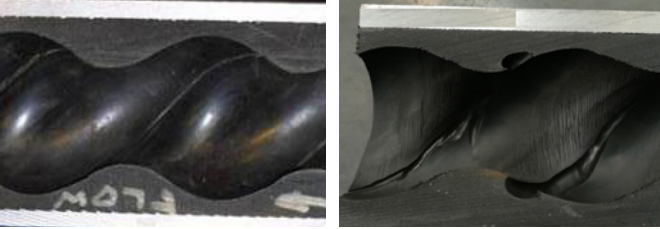
CHORRO DE ALTA PRESIÓN

- Ranuras en forma de gusano cortadas en la dirección opuesta al flujo

- Fluido de alta presión deslizándose (reflujo) al interior de la bomba.
- Sobrepresión de la bomba.
- Bomba con baja eficiencia usualmente combinada con baja viscosidad del fluido.

- Si la presión diferencial es alta: revisar el diseño de PCM para cuestionar la selección del modelo de PCP
- Limitar la fuga interna mediante la selección de la geometría del rotor y/o bomba

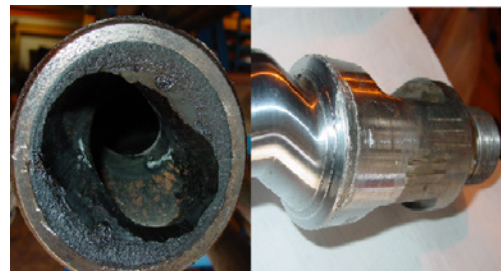
CABEZA DE ROTOR CORRIENDO EN ESTATOR

- El desgaste en la cabeza del rotor será visible.
- La parte superior del estator se dañará.
- La barra de contacto también podría dañarse.

- Generalmente causado por un espaciamiento incorrecto.

- Revisar el cálculo del espaciamiento y la realización adecuada en el sitio

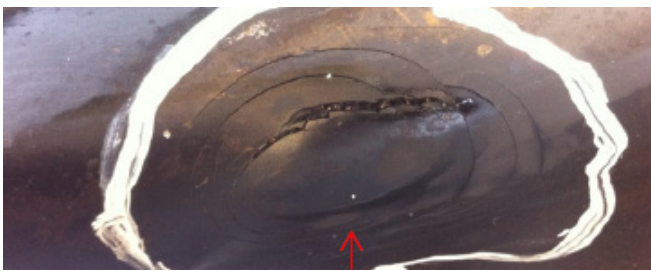
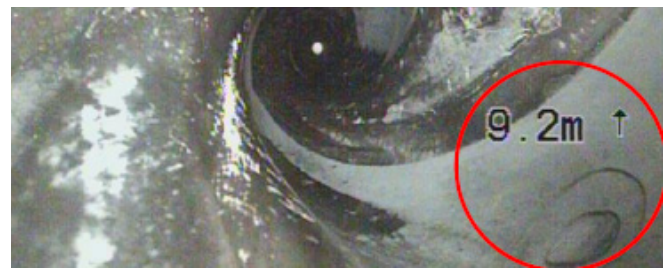
▶ ELEMENTO EXTRAÑO

- Partes deformadas del perfil (protuberancia)
- Fisuras o partes rotas del perfil
- Generalmente asociado con varillas separadas debido al aumento repentino de par torsional

- Los sólidos que viajan a través de la bomba (arena, pirita de hierro, cemento del revestimiento, carbón, etc.)

- Instalar una unión de extremo perforada en la entrada

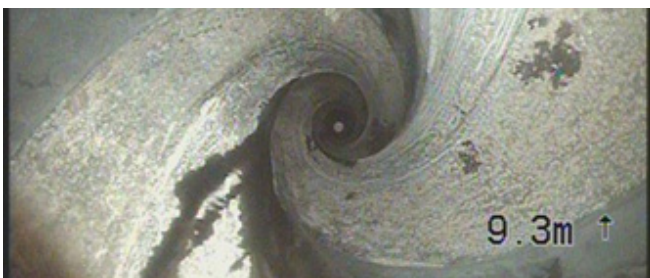
▶ DESGASTE

- Desgaste general a lo largo del perfil
- Generalmente asociado con baja eficiencia y desgaste en el rotor

- Sólidos que viajan a través de la bomba (arena, pirita de hierro, cemento del revestimiento, carbón, etc.)
- Baja lubricación (alto corte de agua)

- Instalar una unión de extremo perforada en la entrada
